XXV CONGRESO INTERNACIONAL DE
MANTENIMIENTO Y GESTIÓN DE ACTIVOS
26 AL 28 DE ABRIL DE 2023. Bogotá - Colombia

REPARACIÓN Y PUESTA EN MARCHA DE LA
UNIDAD DE HIDRÓGENO U115 CON BASE EN
ANÁLISIS TERMOMECÁNICO REALIZADO AL
REFORMADOR PRINCIPAL.

Refinería de Cartagena

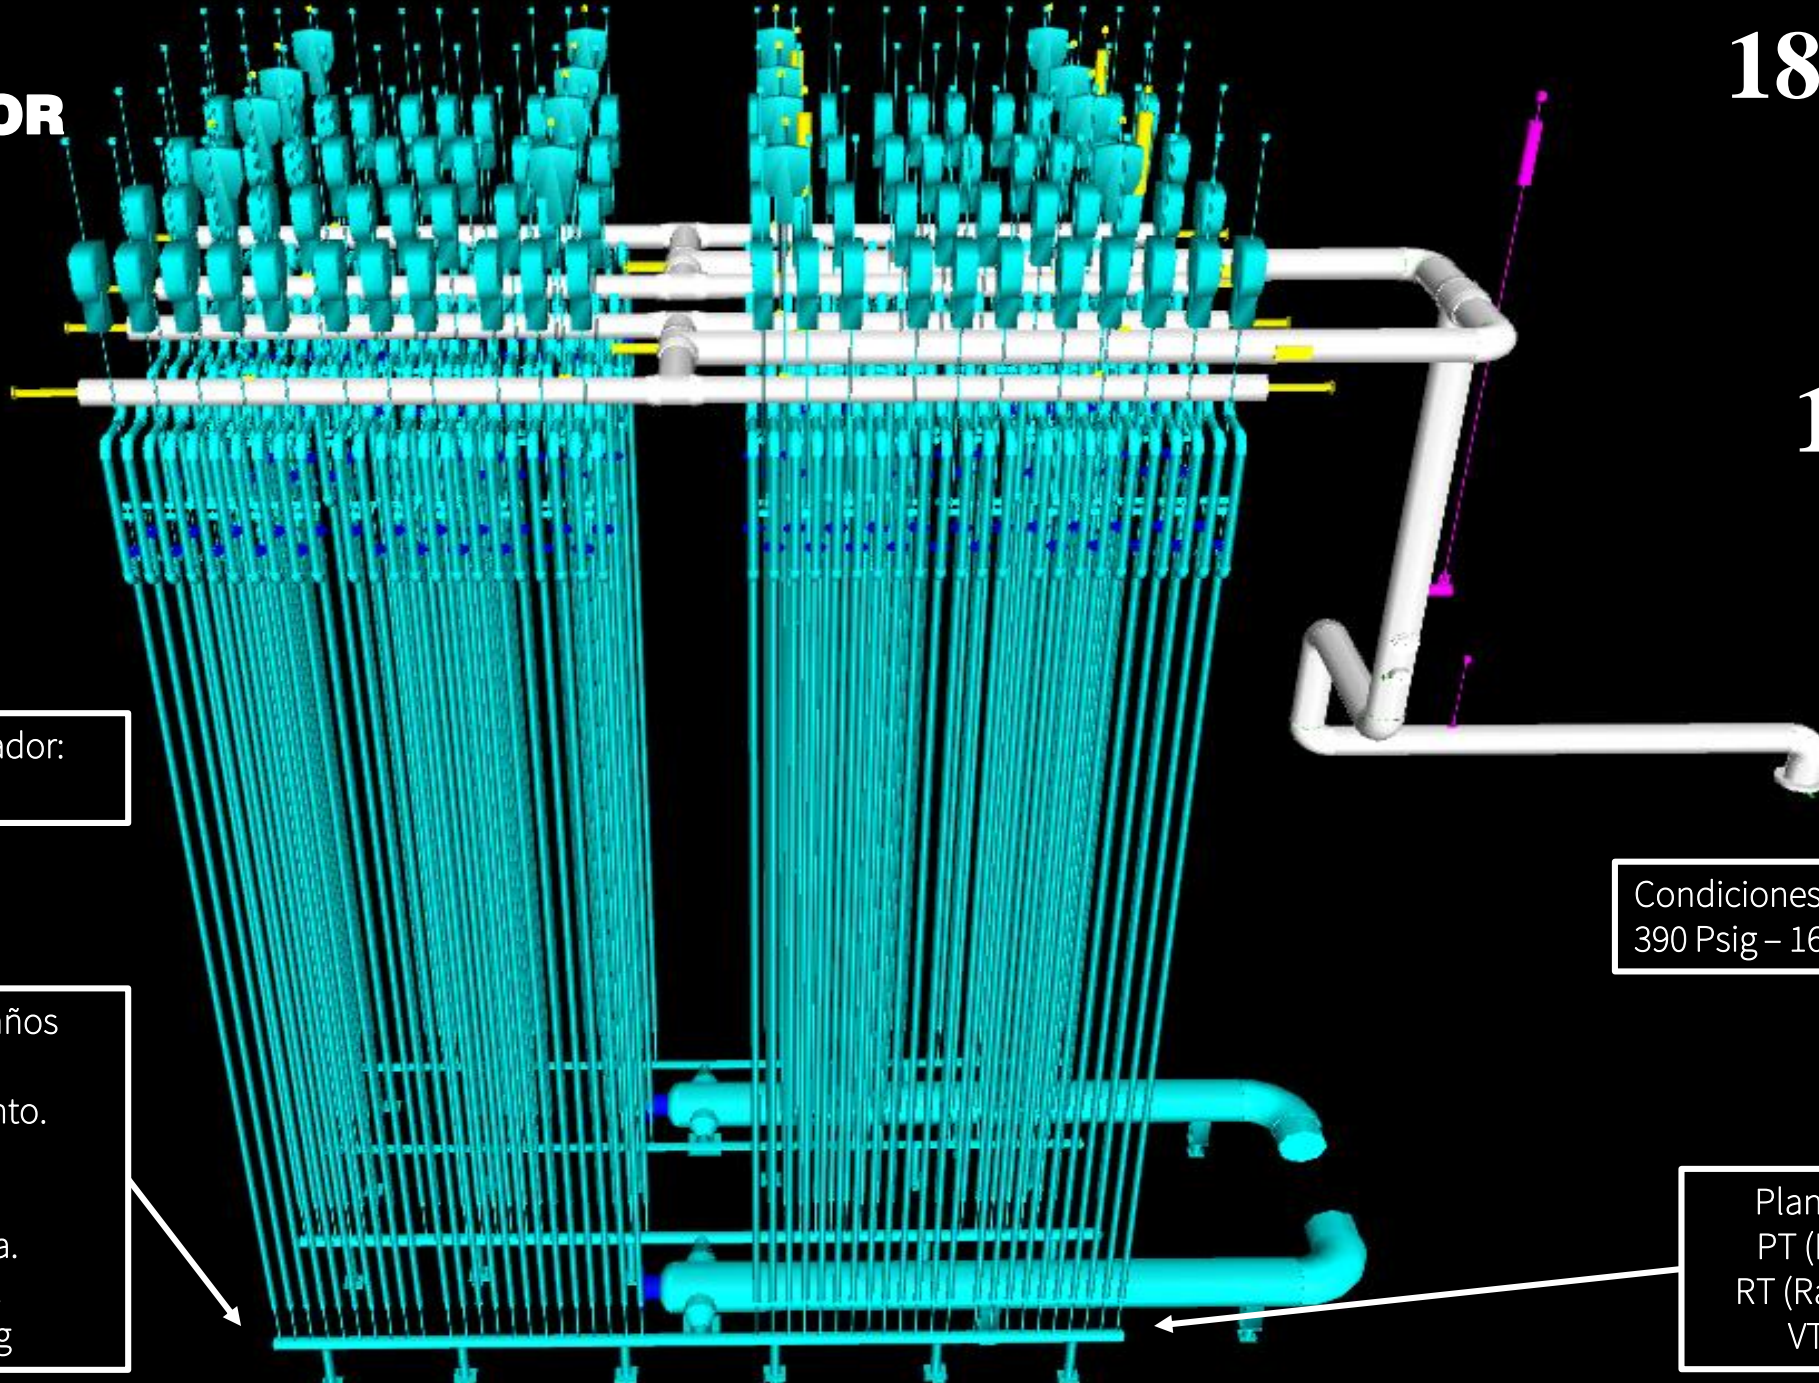
SMR REFORMADOR

184 TUBOS CATALÍTICOS

4 CABEZALES ENTRADAS

4 CABEZALES SALIDAS

Cabezales del reformador:
20%Ni-32%Cr.

Condiciones Operacionales:
390 Psig – 1650°F

Mecanismos de daños esperados:
sobrecalentamiento.
Creep.
Metal dusting.
Fatiga mecánica.
Fatiga térmica.
Reheat cracking

Plan de Inspección:
PT (Penetrant Test)
RT (Radiography Test)
VT (Visual Test)

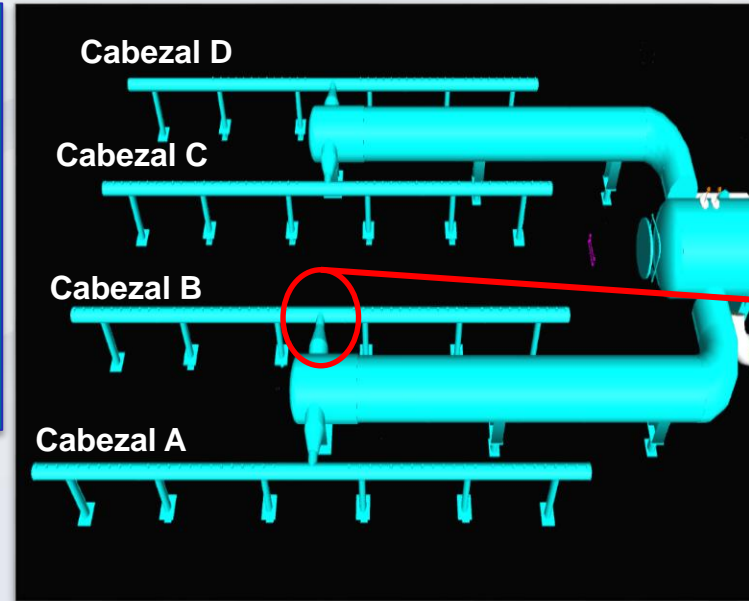
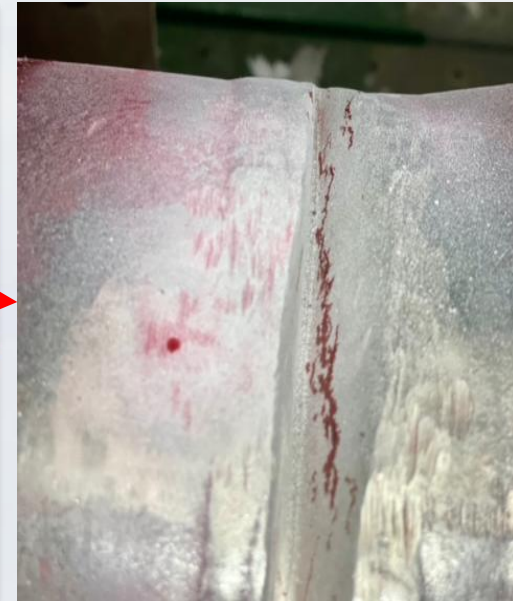
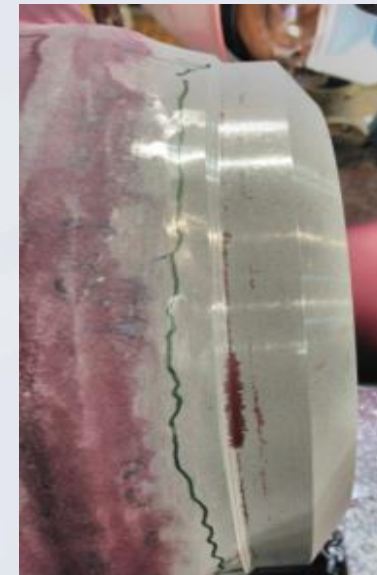
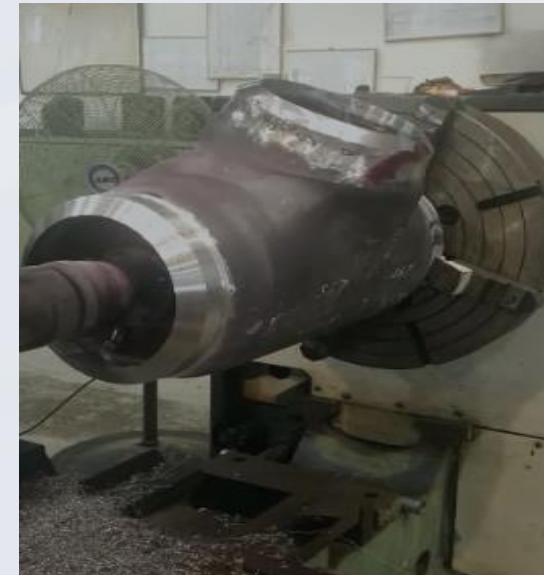
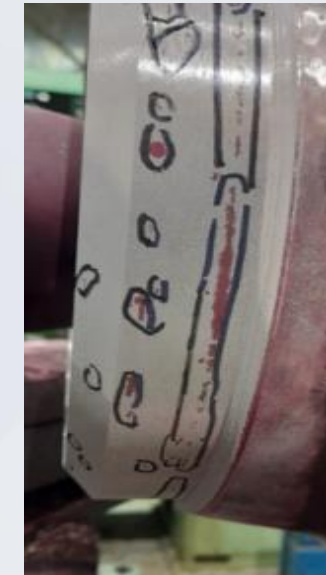
- Durante la inspección planeada del reformador en la parada de la unidad se encontraron defectos en las juntas de los cabezales.
- El equipo Ecopetrol y aliado con especialista en soldadura logró reparar las juntas de campo, sin embargo el desafío fue la Tee del subcabezal B que presentó defectos en todos sus extremos y requería reconstrucción a medidas originales disminuidas por la remoción de los defectos

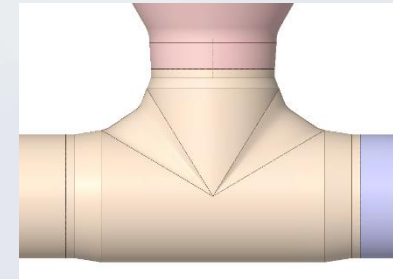
Configuración original

Condición en frío

Operación en caliente

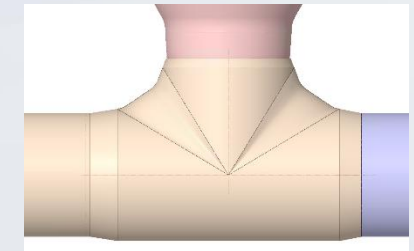
Configuración modificada

Condición en frío

Operación en caliente

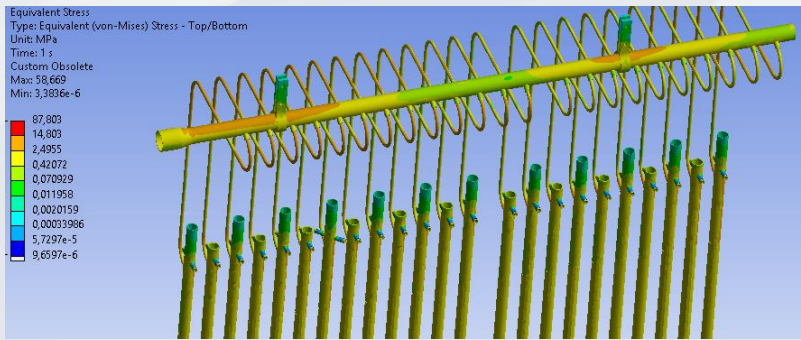
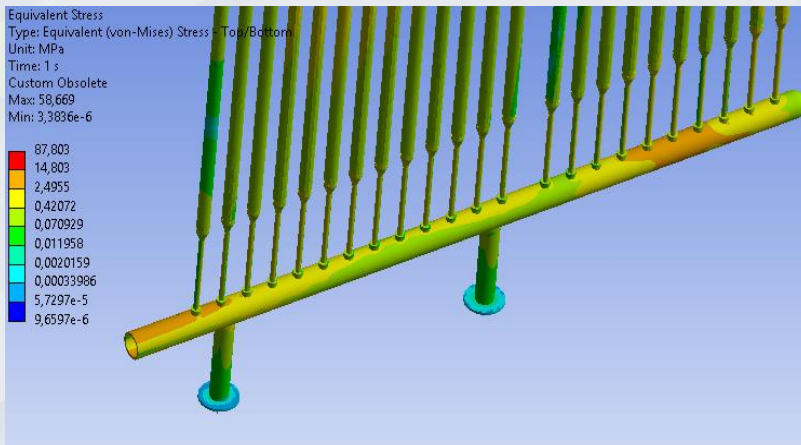
Configuración
original

La modificación en la tee, y el consecuente movimiento en el cabezal, no genera una condición de pre-tensión (en frío) en los componentes que difiera significativamente de la condición correspondiente al diseño original.

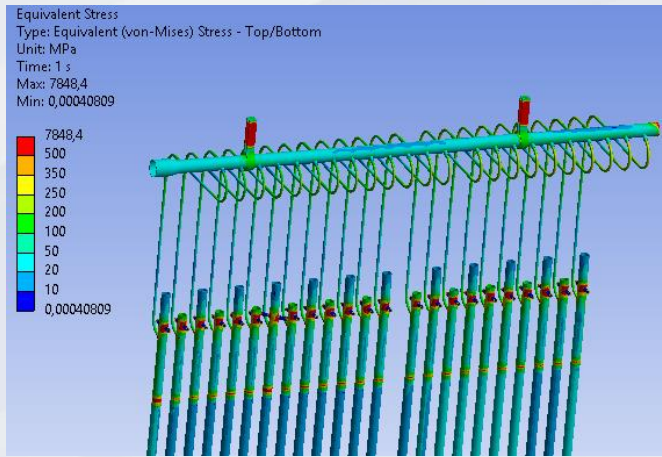
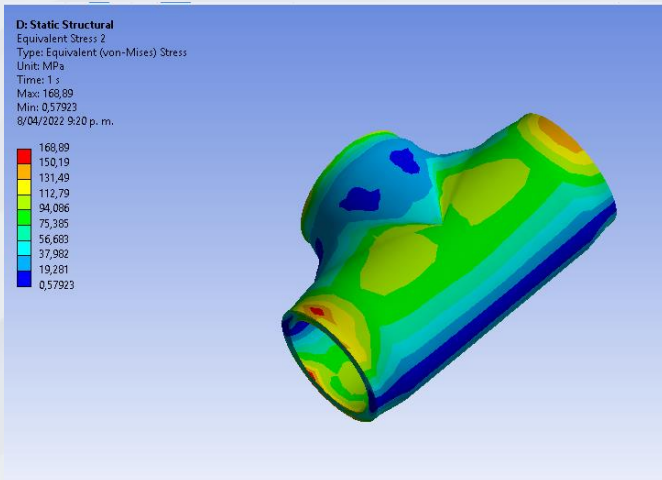
Configuración original

La modificación en la tee, y el consecuente movimiento en el cabezal, no conducen a una condición que comprometa la integridad estructural de los componentes, bajo régimen de operación normal en caliente.

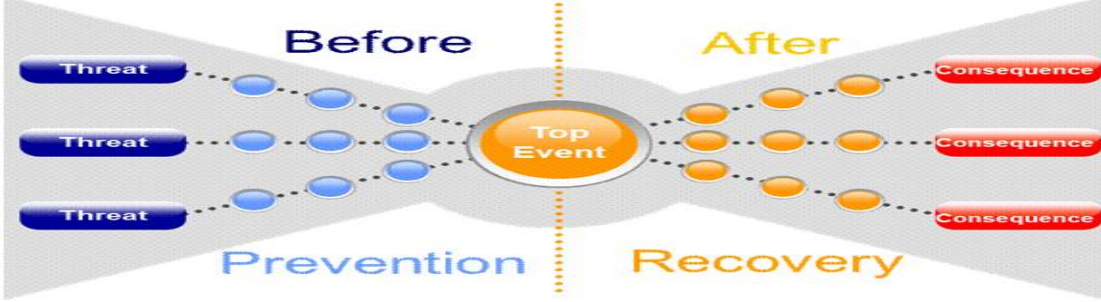
Amenazas

Barreras de prevención

Degradación por altas temperaturas en tubos catalíticos o subcabezales internos

Daño catastrófico al reformador

Fuga interna con pérdida de función del reformador
